[Article] Un esempio di protezione di portali di gallerie autostradali: il ruolo delle indagini e dei monitoraggi

Un esempio di protezione di portali di gallerie autostradali: il ruolo delle indagini e dei monitoraggi.

DITAG, Politecnico di Torino

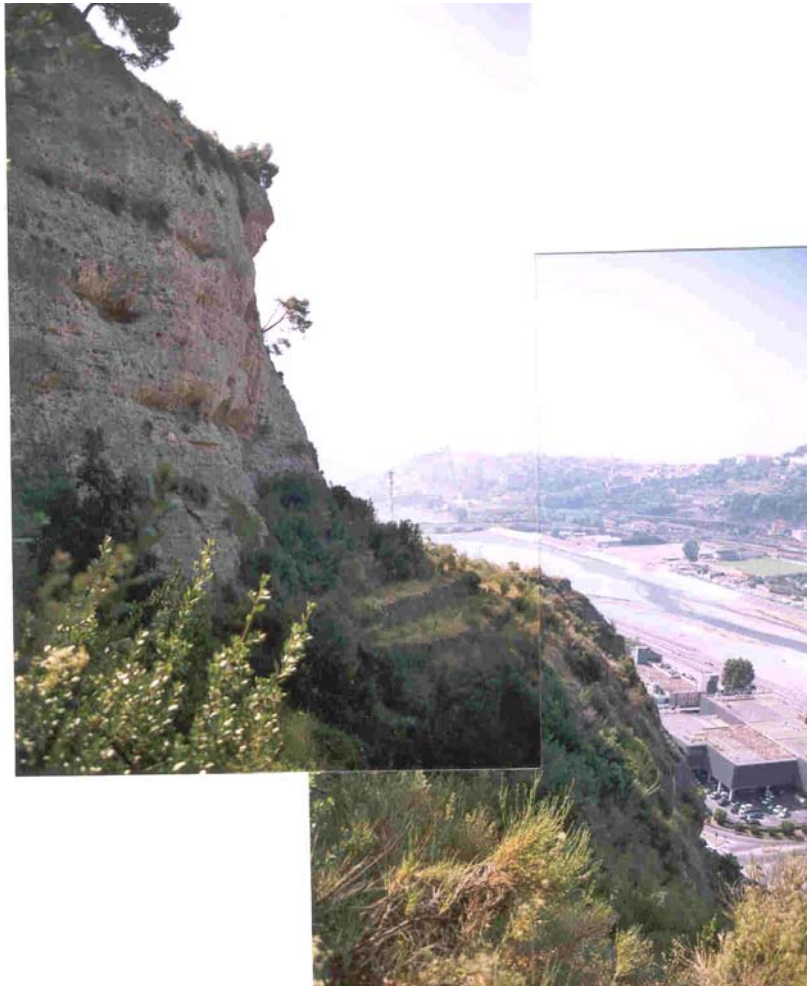
Fig.1. Vista laterale delle due scarpate e della cengia terrazzata intermedia incumbenti sui portali delle gallerie autostradali.

Side view of the two slopes and intermediate debris layer above the tunnel portals.

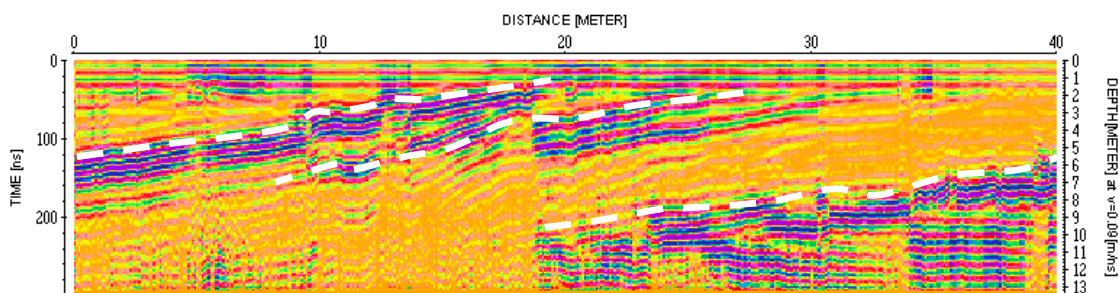
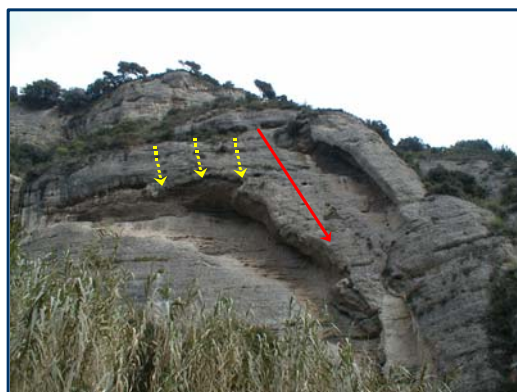
- un volume roccioso denominato “naso” (Fig.2), presente nella parte più elevata della parete rocciosa superiore, al di sopra del portale Sud, delimitato da una frattura molto inclinata; alla sua base tale volume appare, almeno parzialmente, legato alla massa rocciosa continua. Il volume di questa porzione può essere valutato in almeno 120 m^3 . Il suo distacco, con un fenomeno di scivolamento e crollo, ne provocherebbe la caduta sulla cengia intermedia dell'intero pendio, la parziale disgregazione e da qui l'ulteriore caduta verso la sottostante carreggiata autostradale;

Fig.2. Dettaglio dell'immagine georadar e dell'ubicazione dello sperone roccioso isolato ubicato su una scarpata subverticale sovrastante l'autostrada.

Details of the the georadar survey carried out along the isolated rock slope above the Highway

L'intervento di stabilizzazione del volume roccioso del "naso" è stato attuato con la sua imbragatura mediante funi ad anima metallica del diametro nominale di 24 mm, ancorate alla testa di 10 barre di acciaio (= mm) cementate nella roccia conglomeratica, ai due lati del "naso", per una profondità di 5 m. Le funi, inoltre, rendono aderente al volume roccioso una rete metallica che lo ricopre interamente per evitare il distacco di piccoli elementi lapidei.

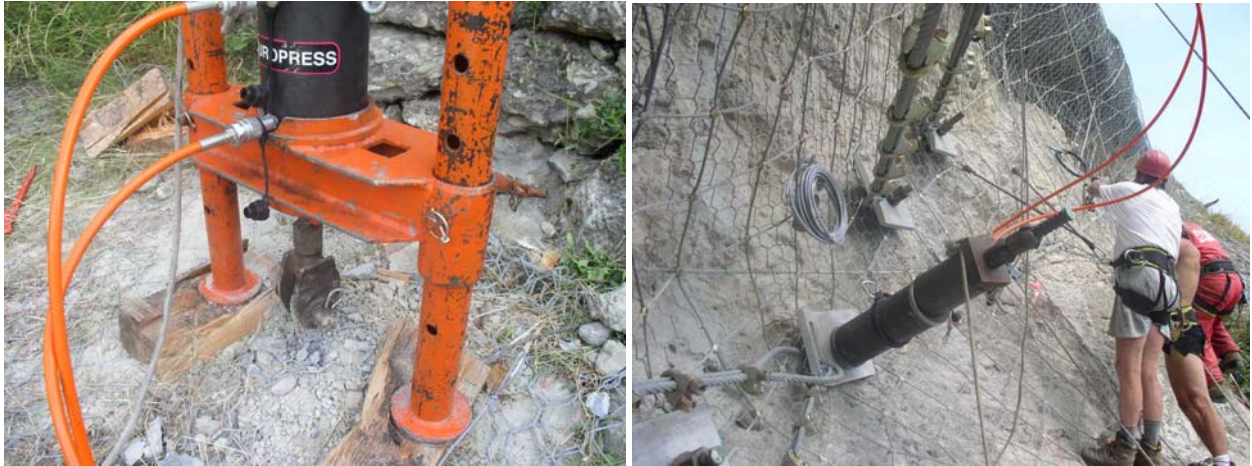
In tal modo su tratti brevi di ancoraggio (1-3 m) sono state determinate le resistenze di interfaccia avendo raggiunto un livello di tiro capace di produrre lo sfilamento del cavo ancorato.

Sulle lunghezze maggiori delle barre (5 m, come da progetto) sono state effettuate le verifiche di collaudo con valori di tiro corrispondenti a quelli di esercizio.

Fig. 3. Particolare di prova di sfilamento su cavi di controventatura (a sinistra) e di prova di tiro su barre di ancoraggio in parete al si sotto dello sperone del "naso" (a destra).

Details of pull out test accried out on the anchors in debris (left) and in the conglonertic rock mass (right).
